**СОСТОЯНИЕ БЕЗОПАСНОСТИ ПОЛЕТОВ
В ГРАЖДАНСКОЙ АВИАЦИИ ГОСУДАРСТВ-УЧАСТНИКОВ «СОГЛАШЕНИЯ О
ГРАЖДАНСКОЙ АВИАЦИИ И ОБ ИСПОЛЬЗОВАНИИ ВОЗДУШНОГО
ПРОСТРАНСТВА»**

в 2006 году

(Доклад Межгосударственного авиационного комитета)

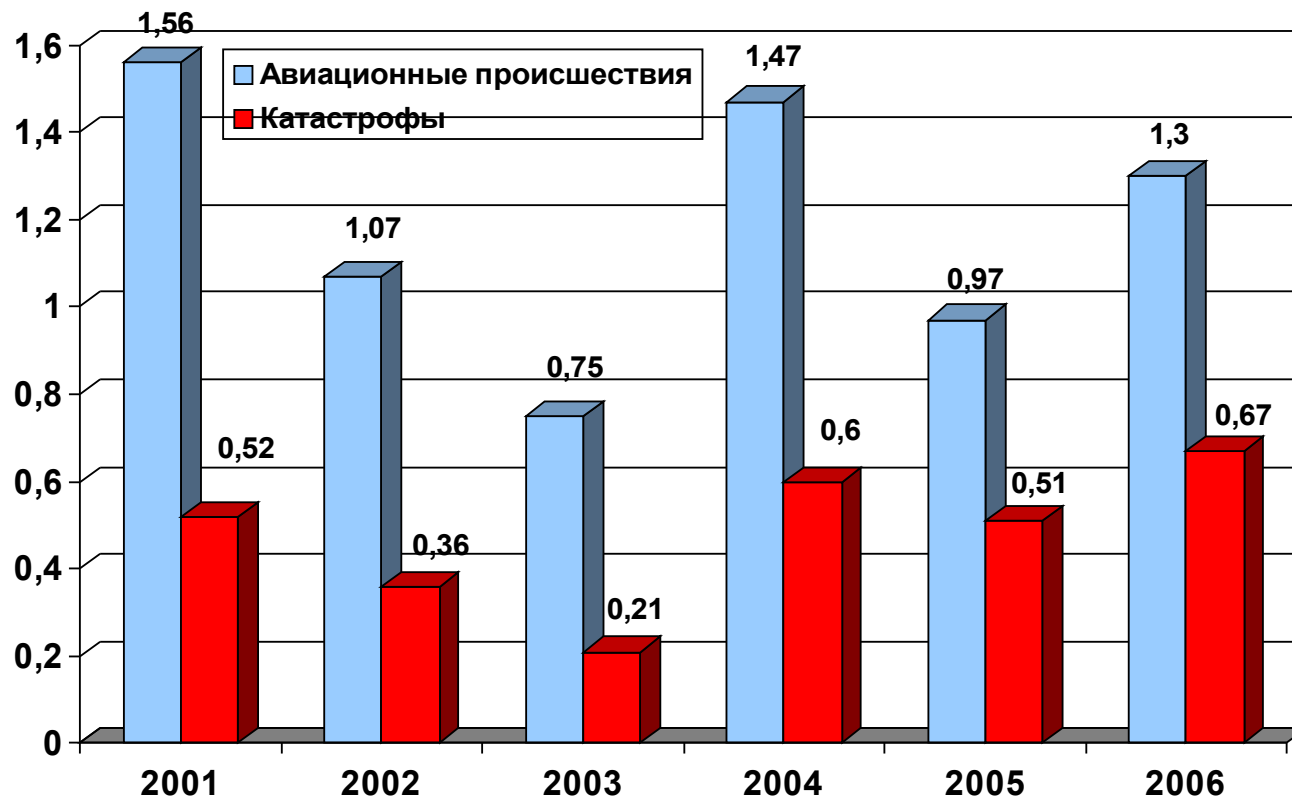
Рис. 1. Количество авиационных происшествий и катастроф на 100 тыс. часов налета на всех воздушных судах в гражданской авиации государств-участников Соглашения

Относительные показатели аварийности Кап и Кк (количество АП и К на 100 тысяч часов налета) в целом по парку ВС в 2006 г. по сравнению с 2005 г. и за пятилетний период 2001-2005 г.г. ухудшились (рис. 1) и составили:

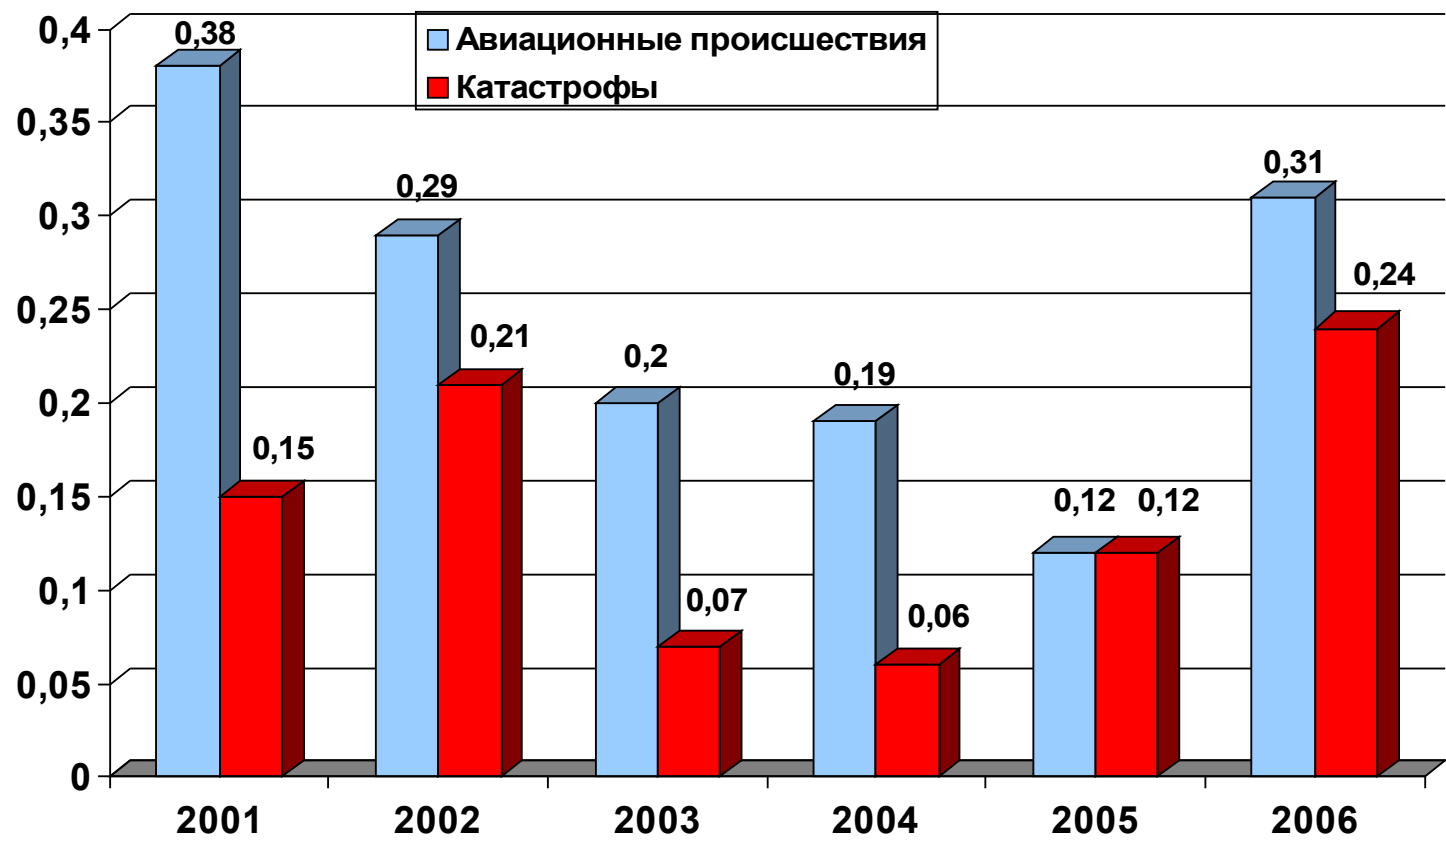
Рис. 2. Количество авиационных происшествий и катастроф на 100 тыс. часов налета на самолетах 1-3 классов при пассажирских перевозках в гражданской авиации государств-участников Соглашения

При пассажирских перевозках, выполняемых транспортными самолетами 1-3 классов, относительные показатели Кап и Кк за 2006 г., по сравнению с 2005 г., ухудшились в 2,5 и 2 раза соответственно (рис. 2) и составили:

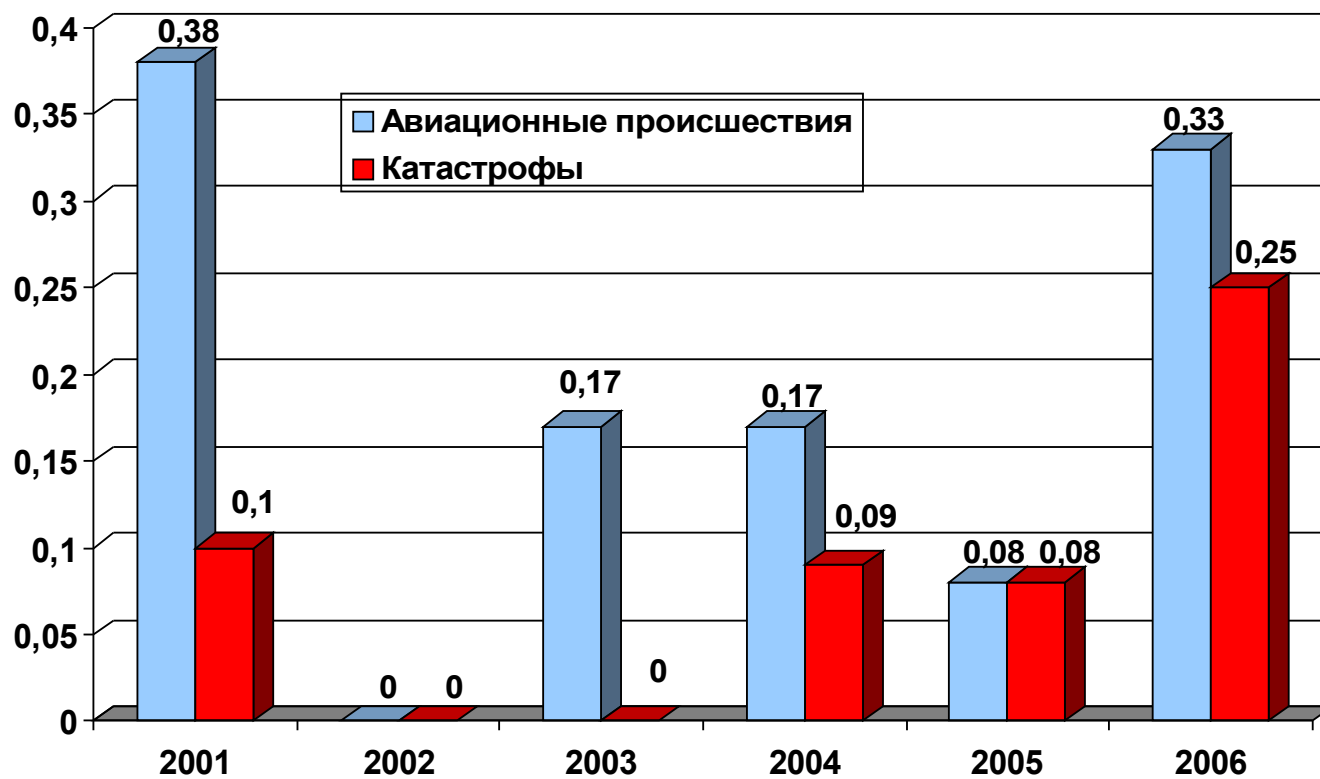
Рис. 3. Количество авиационных происшествий и катастроф на 100 тыс. часов налета на самолетах 1-3 классов при регулярных пассажирских перевозках в гражданской авиации государств-участников Соглашения

Особо следует отметить то, что в 2006 г. в сфере регулярных пассажирских перевозок произошло 4 АП, в том числе 3 К (самолеты А-320 авиакомпании «Армавиа» Республики Армения, А-310 авиакомпании «Сибирь» России и Ту-154М авиакомпании «Пулково» России), в которых погибли 409 человек. Отмеченный факт обусловил существенное снижение уровня безопасности полетов в этом виде перевозок по сравнению с 2005 г. (рис. 3), а также за последние 10 лет.

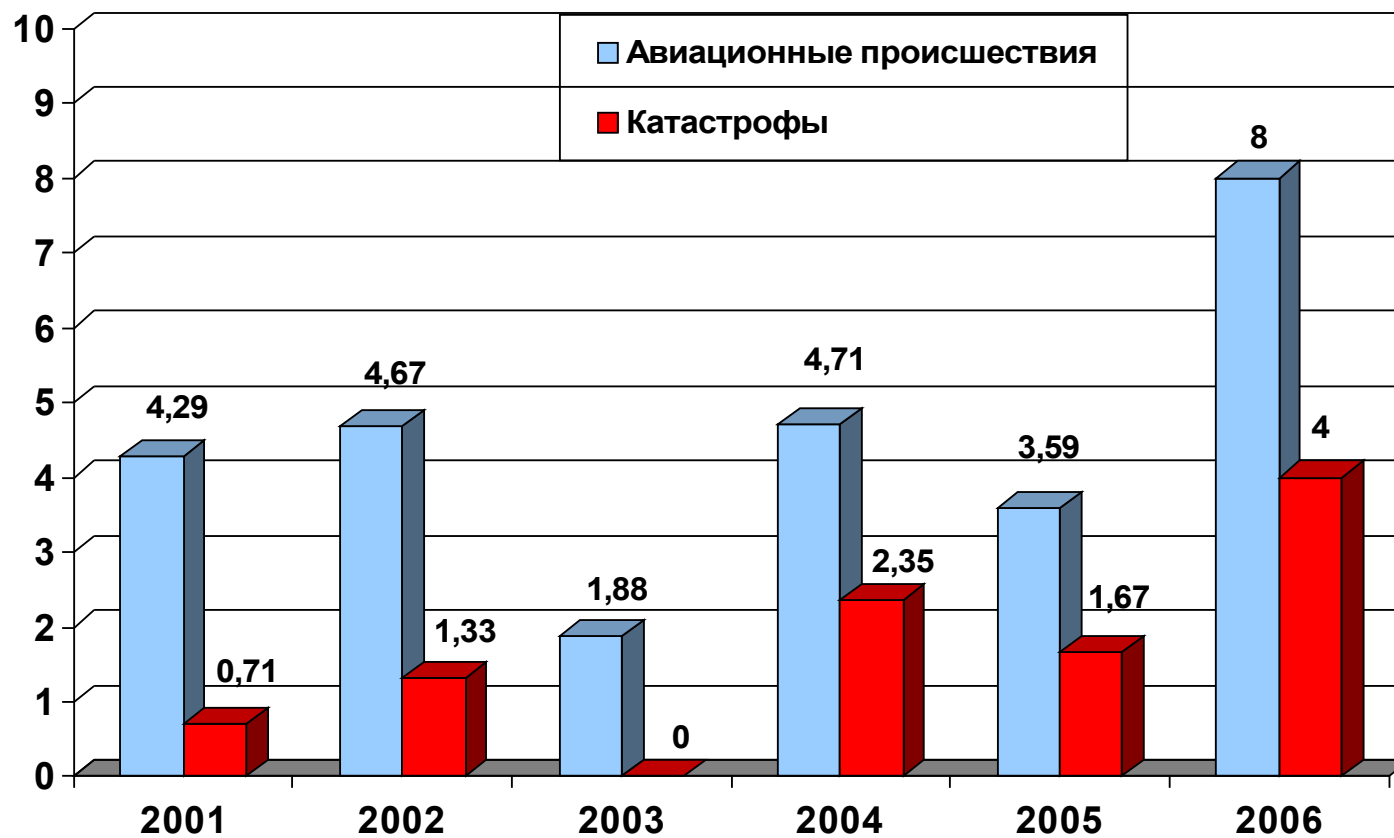
Рис. 4. Количество авиационных происшествий и катастроф на 100 тыс. часов налета на самолетах 4 класса в гражданской авиации государств-участников Соглашения

В сфере перевозок и авиаработ, выполняемых легкими и сверхлегкими самолетами, возросла аварийность – увеличилось количество АП (12 – в 2006 г., 7 – в 2005 г.), в том числе К (6 – в 2006 г., 3 – в 2005 г.), ухудшились относительные показатели Кап и Кк (рис. 4):

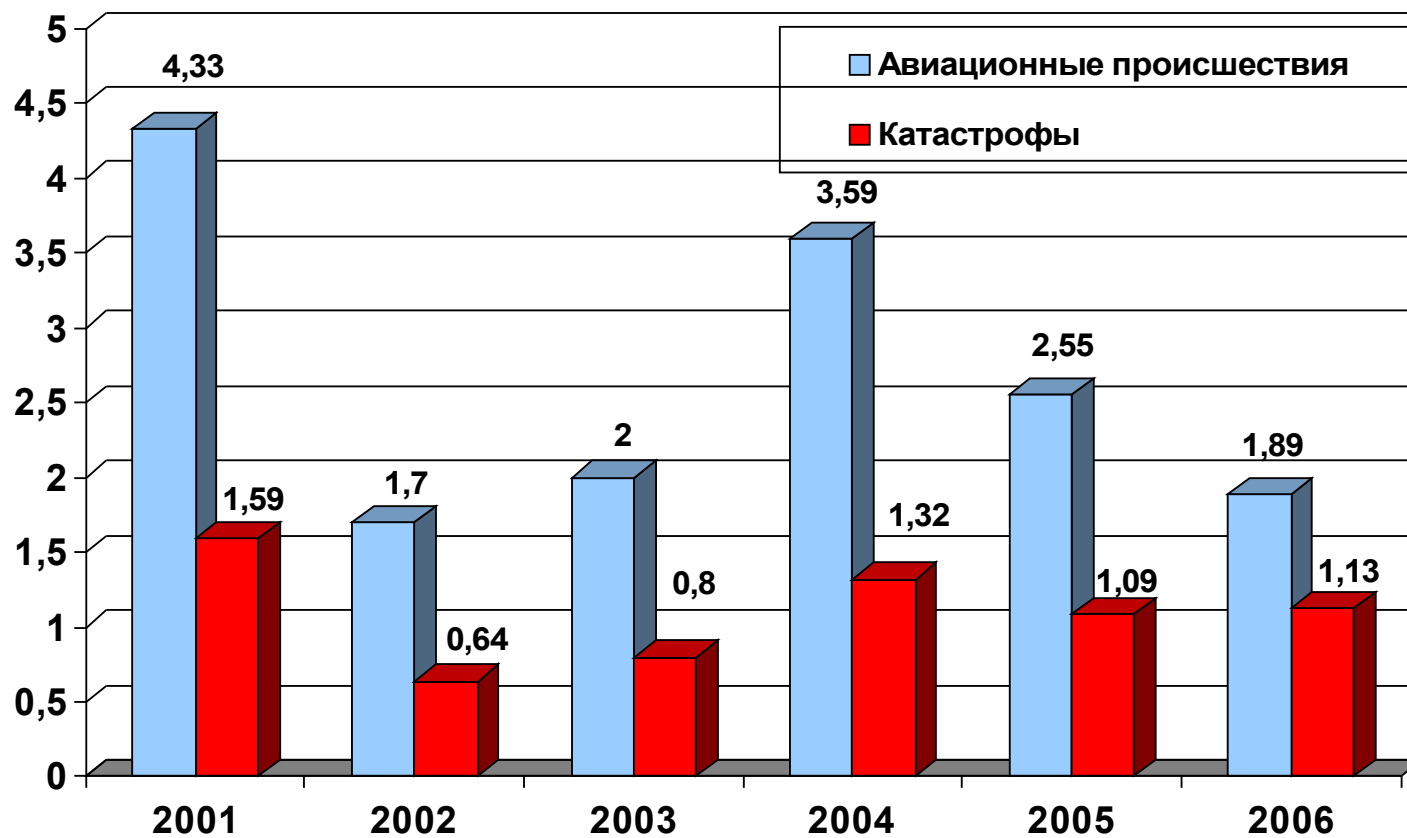
Рис. 5. Количество авиационных происшествий и катастроф на 100 тыс. часов налета на вертолетах в гражданской авиации государств-участников Соглашения

При выполнении авиаработ вертолетами в 2006 г. аварийность, по сравнению с предыдущим периодом, практически не изменилась – несколько уменьшилось количество АП (10 – в 2006 г., 14 – в 2005 г.), количество К осталось на прежнем уровне (6 – в 2006 г., 6 – в 2005 г.), значения основных показателей Кап и Кк составили (рис. 5):
